# **CAPELA DA CEIA DO SANTUÁRIO SENHOR BOM JESUS DE MATOSINHOS: DIAGNÓSTICO DE CONSERVAÇÃO DO CONJUNTO ESCULTÓRICO**

## **Parâmetros norteadores da pesquisa e Delimitação do Diagnóstico**

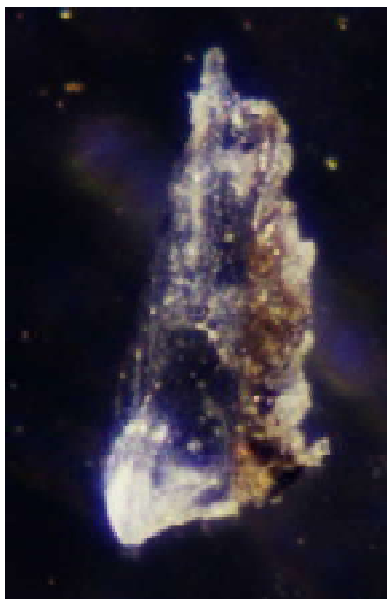
Os resultados confirmaram a presença do suporte vítreo nos olhos, os quais apresentam em sua fatura presença de policromia na região interna, técnica pintura à pincel. (FIG.2).

*Figura 2: Documentação Fotográfica no Microscópio Esterioscópico, detalhe do fragmento do olho vítreo e policromia na região interna. Foto: Lucienne Elias.*

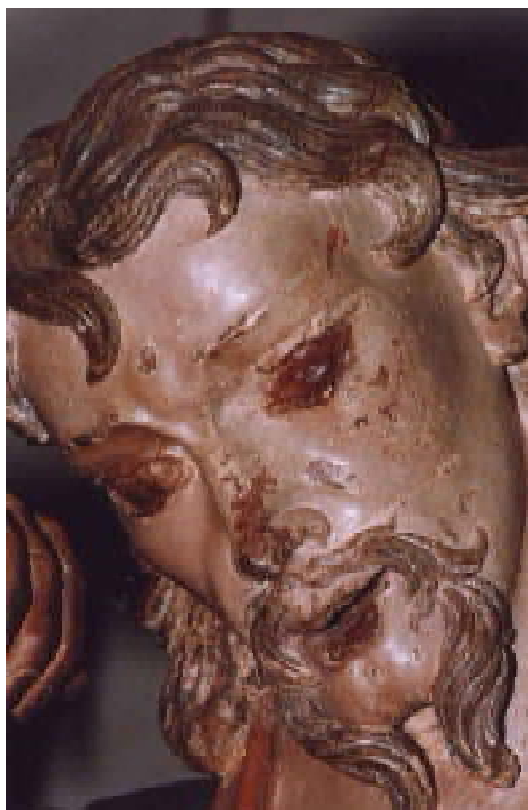
No suporte madeira verificamos presença de fraturas, desprendimentos e instabilidade, pregos e cravos oxidados, perdas pontuais de suporte, orifícios provenientes de ataque de insetos, sem presença de excrementos nem de insetos xilófagos vivos, manchas escuras na região posterior das esculturas em meio corpo, manchas na base das esculturas em contato com o piso de pedra, complementações posteriores aparentes (FIG.3).

*Figura 3: Judas Iscariotes, detalhes da intervenção inadequada, fraturas, perda de policromia. Foto: Lucienne Elias.*

Outros fatores que podemos assinalar seria a ação humana sob a ótica da crença em que foram atirados objetos na imagem de Judas Iscariotes, escultura que apresenta desfiguração facial e a intervenção inadequada, com retirada de repinturas sem a aplicação de técnica adequada, promovendo o abrasionamento de toda a camada pictórica.

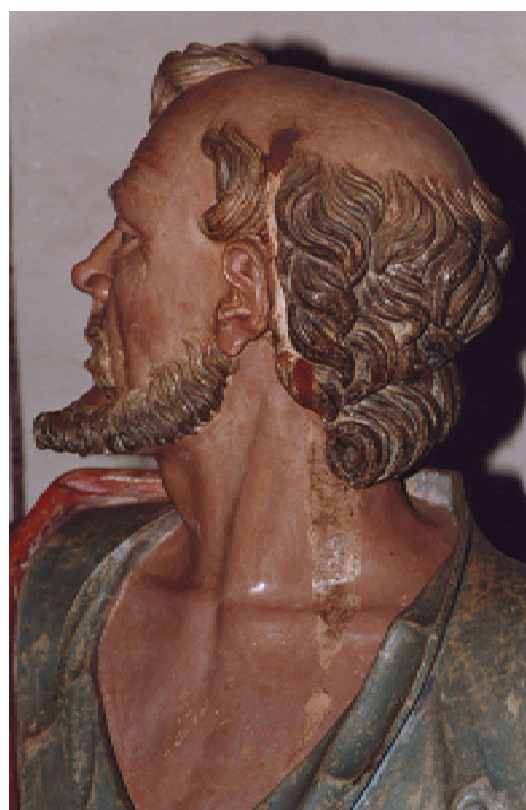
*Figura 4: Pedro, detlahe da complementação inadequada. Foto: Lucienne Elias.*

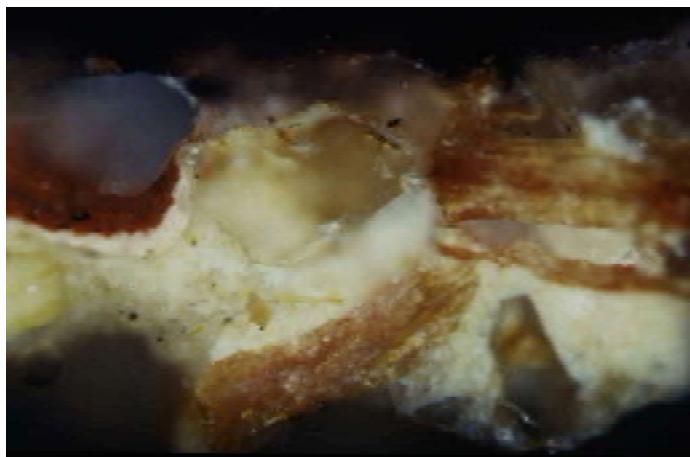
A amostra de **reboco interno**, o mesmo pode ser dito quanto à utilização de areia com silte e, sobretudo do aglomerante cimento. Entretanto, é notória a existência de um pico elevado de enxofre que sinaliza para a existência de Sulfo-aluminatos, compostos típicos de argamassas deterioradas pela ação da umidade e temperatura. Consideramos tratar-se de uma intervenção não adequada, pois foram utilizados insumos não apropriados para a reabilitação de prédios históricos.<sup>9</sup>

*Figura 6: Degradação da argamassa. Foto: Lucienne Elias.*

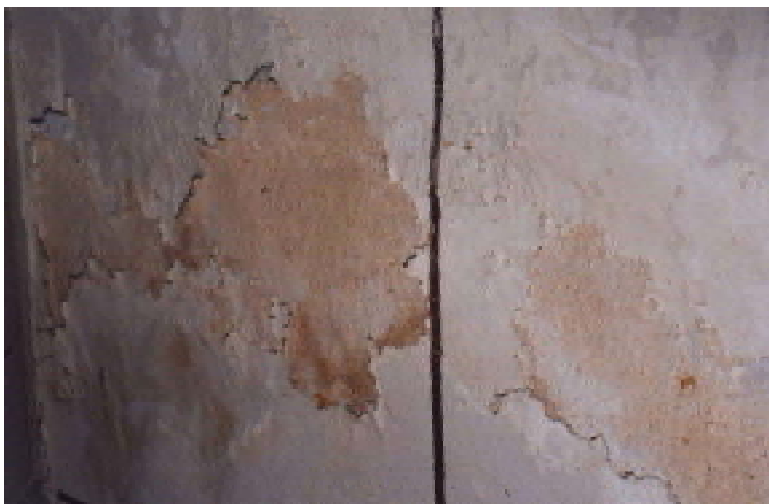
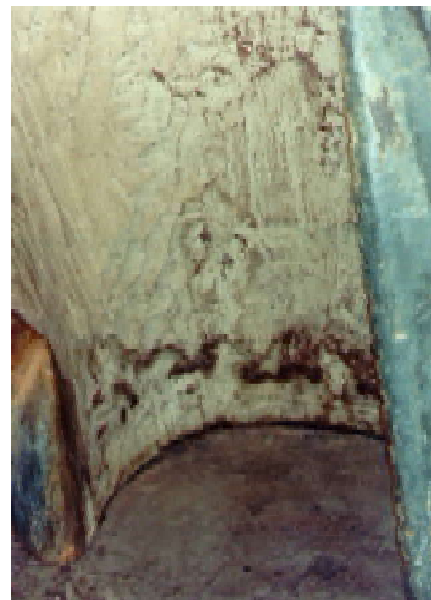
*Figura 7 e 8: Eflorescência salina presente na parede e detalhe da mancha de umidade presente na região posterior da escultura.*

presente no solo), e observadas nas patologias referentes à pulverulência, eflorescência salina, manchas escuras, quanto nas manchas verificadas nas bases de esculturas, (FIG.7 e 8); decorrentes também do uso de água na limpeza interna da capela. Outro caminho percorrido pela umidade seria as fissuras e rachaduras verificadas nas paredes externas por onde ocorre a penetração para o meio interno, já que a capela recebeu argamassa não compatível com a original nas paredes externas criando uma vedação destas e por isso as maiores patologias verificadas nas paredes internas, não estão presentes do lado de fora. A água pluvial decorrente de chuvas torrenciais que promovem enxurradas desaguando em parte dentro dessa capela, estrategicamente localizada no ponto mais baixo do terreno.
