# RESTAURAÇÃO DE UMA RÉPLICA EM GESSO PERTENCENTE À COLEÇÃO DA ESCOLA DE ARQUITETURA E URBANISMO DA UFMG

**Vanessa Taveira de Souza**  
Arquiteta-Conservadora  
taveiravanessa@yahoo.com.br

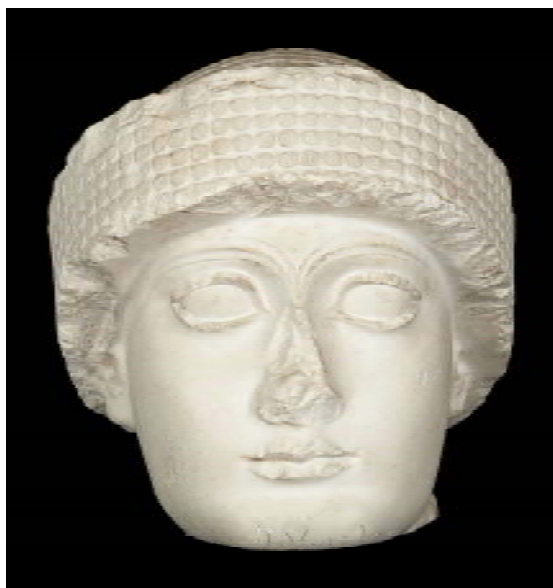
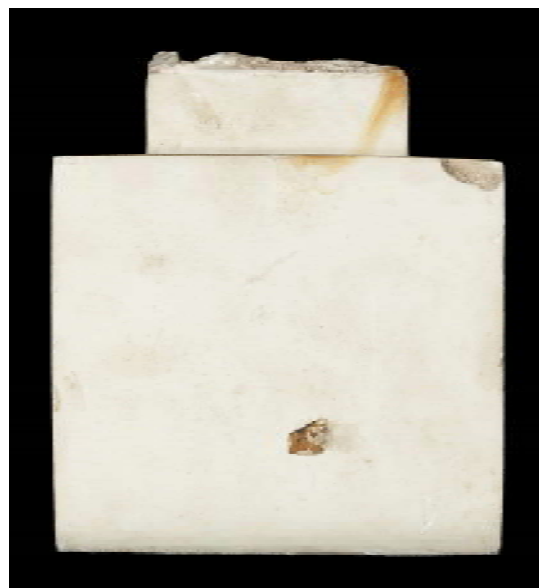
*Figuras. 1 e 2: Documentação fotográfica inicial, antes da restauração. Fonte: Autora (2012).*

Em relação ao seu estado de conservação a escultura encontrava-se com problemas de suporte, a cabeça estava separada da base retangular. Em sua parte interna, foi verificada uma poeira superficial, teias de aranha e excremento de insetos, provavelmente de baratas. No bloco da cabeça havia perdas na face esquerda, no nariz, na região da aba inferior e superior do acessório da cabeça (chapéu) e todas elas após análise comparativa entre réplica e original (FIG. 3) estavam presentes em ambas, por isso não seria necessária

sua reposição em respeito ao aspecto original da escultura primária. Outras perdas de suporte no bloco da cabeça são as fissuras em seu queixo, essas estão presentes somente na réplica e podem ter sido geradas no momento de sua fatura. Já o bloco da base apresenta ranhuras principalmente em suas quinas advindas provavelmente por manipulação incorreta, perda de parte do suporte em sua área frontal e posterior. A escultura se encontrava com uma sujidade e acúmulo de poeira generalizada em toda sua superfície, a poeira presente na parte superior é uma poeira mais granulosa que a da parte inferior. Na parte superior da cabeça há manchas pontuais marrons e na base há manchas alaranjadas que possivelmente vieram do contato dessa peça com a oxidação e lixiviação de um metal, como o da estante onde ela estava armazenada.

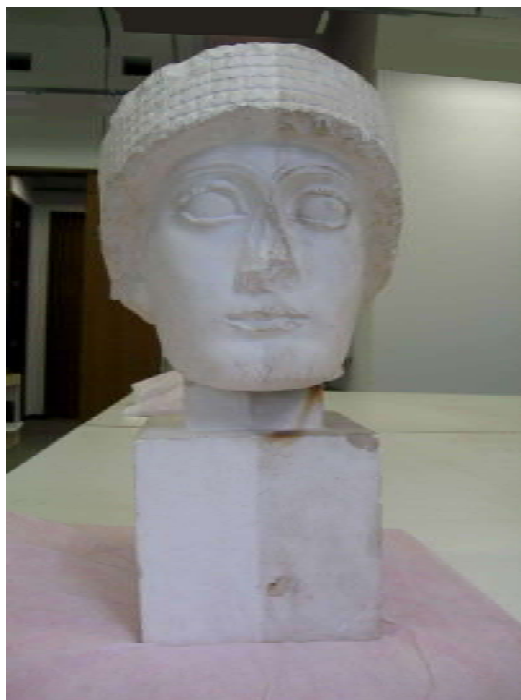
*Figura 4: Vista frontal durante a limpeza externa. Fonte: Autora (2012).*

O processo de tratamento foi iniciado através da limpeza da parte interna da escultura, optou-se pela limpeza seca com trinchas macias e algodão manipulados com luva já que a poeira estava pouco aderida ao suporte, com o auxílio de um aspirador de pó com um filtro improvisado composto de Pellon foi realizada a limpeza interna final. O resultado foi bastante satisfatório. Anteriormente a limpeza da parte externa foram realizados testes de limpeza seca e úmida na parte inferior (área não focal), com trinchas, várias borrachas (ex: borrachas escolares, neutras de PVC, Magic Rub e outras), carboximetilcelulose e cola de PVA. O resultado da limpeza seca com as borrachas foi mais homogêneo, mais controlado e menos abrasivo, o teste com a carboximetilcelulose provocou manchas e o com PVA foi considerado muito abrasivo. Por isso optou-se pela limpeza com as borrachas, após novos testes com as diversas borrachas, a Magic Rub (produzida no USA e fornecida pela Talas) foi escolhida entre as demais, assim sendo, foram abertas “janelas” na obra para verificar se sua ação seria eficiente em todas as áreas de limpeza necessárias, tanto as regiões lisas quanto as com mais textura e relevos. De uma maneira geral o resultado foi bom, sendo necessário às vezes o uso do lápis borracha em áreas com poeiras mais pontuais e com difícil acesso (FIG. 4).

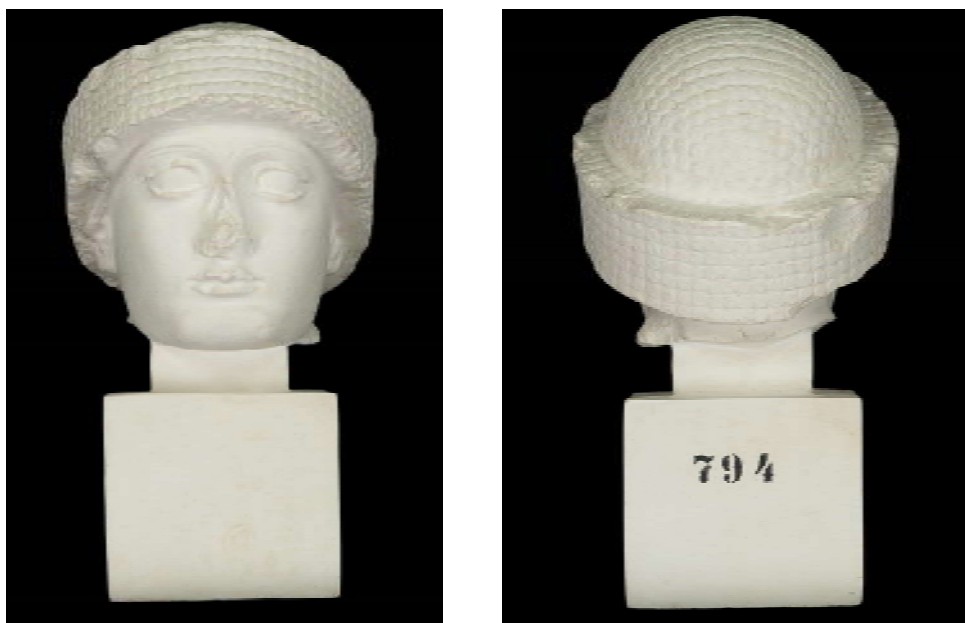
Figura 5 e 6: Documentação fotográfica final após a restauração. Fonte: Autora (2012).

Vale ressaltar que os mesmos procedimentos que foram utilizados nessa fase na peça já foram testados em outras peças pertencentes à mesma coleção, sendo esse um critério estabelecido para uniformidade na reintegração (FIG. 5 e 6). Para proteção final das áreas de reintegração foi aplicada uma camada de verniz composto por Mowiol® diluído em água e álcool (2:2:50) há uma certa distância da obra com bomba de aspersão, para que sua adesão fosse uniforme. A escolha desse verniz foi devido ao seu aspecto mate que não prejudica a leitura da obra e é uma camada de proteção a sua possível exposição futura. A escultura após a secagem da camada de proteção retornou para reserva técnica para seu posterior deslocamento para seu local de origem.
