# **O RETÁBULO DA CAPELA DE SANTA LUZIA DO ANTIGO DO PARQUE SOUZA SOARES: PELOTAS, RIO GRANDE DO SUL**

### **Resumo**

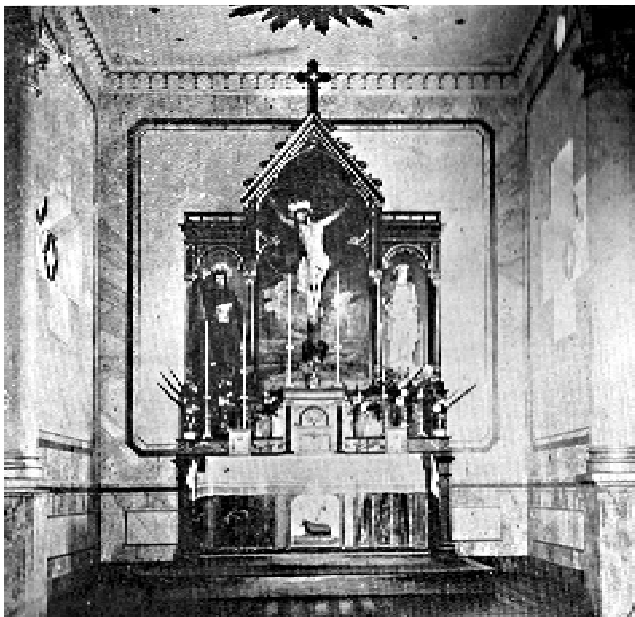
O retábulo de Santa Luzia (FIG. 4) foi confeccionado pelo artista pelotense Artur Quintas entre os anos de 1899 e 1901, sua imaginaria veio de Vila Nova de Gaia/Portugal, constituída por um Jesus crucificado, um São Bento e uma Santa Luzia foram esculpidos por Fernando Caldas e policromados por Albino Barboza em 1901.

*Figura 4: Imagem mostra área interna da Capela de Santa Luzia, onde se observa o retábulo com suas imagens. Fonte: Carmem Reis, 2012.*

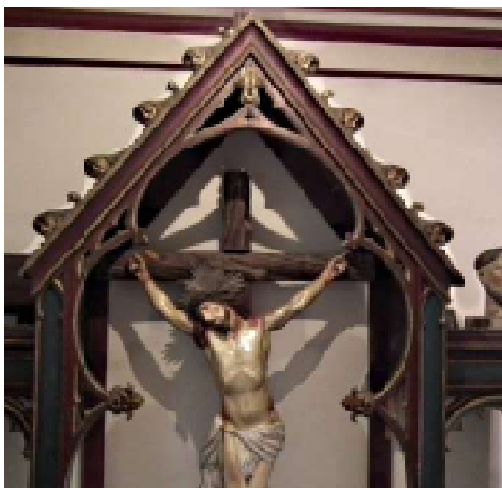
O retábulo foi confeccionado em madeira de cedro<sup>3</sup>, com policromia azul, marrom e com douramento, este possui três nichos trilobulados (FIG. 6), arcos em ferradura e ornatos com folhas de acanto que lembram o neomourisco. Segundo Arnaldo Puig (1989, p.54), o estilo mulçumano ou mourisco tem como característica:

*Figura 6: Arco trilobulado no nicho central do altar de Santa Luzia.*
