# O USO DA RADIAÇÃO GAMA PARA DESINFESTAÇÃO DE BENS CULTURAIS

**Marcia de Mathias Rizzo**

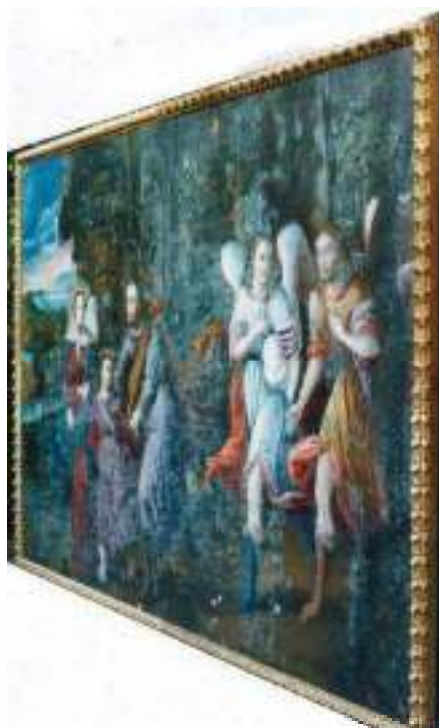
A pintura em questão foi restaurada, e, depois, severamente contaminada por fungos. Cerca de 70% de sua área foi atingida (FIG. 1).

*Figura 1 – Primeira contaminação. Fotografia com luz rasante, tirada sob num angulo de 30 para mostrar a que quase 70% da pintura peruana estava coberta por colônias de fungos.*

Após a restauração, a pintura foi atacada por fungos. Para identificar os contaminantes presentes na obra de arte, foi realizada uma abordagem simples. Quase todas as colônias consistiam em fungos, e a observação microscópica de estruturas conidióforas revelou a presença de *Aspergillus* sp e *Penicillium* sp (RIZZO et al, 2002).

Os resultados obtidos até agora permitiram concluir que a dose de 6 kGy não matou todos os espécimes de fungos na pintura. Uma vez que a população de fungos era enorme, provavelmente algum esporo não foi eliminado no primeiro processo de irradiação e germinou anos depois.

Os estudos prévios sobre o comportamento dos materiais da pintura feitos antes da primeira irradiação nos permitiram decidir a dose certa da segunda irradiação. A nova dose de radiação gama utilizada foi de 9 kGy totalizando 15 kGy, sob o que algumas modificações em pigmentos ou em polímeros foram encontradas (RIZZO et al, 2002). Tanto a caixa como a pintura foram limpas novamente. Todos os resíduos de fungos aparentes foram retirados por processo mecânico. A pintura foi colocada dentro da caixa de acrílico novamente, fechada hermeticamente para evitar a recontaminação após a irradiação. Mas, desta vez, a atmosfera dentro da caixa foi alterada. Dois orifícios com válvulas controladas foram feitos nos extremos diagonais do lado de trás da caixa. Por eles, o gás argônio foi injetado dentro da caixa criando uma atmosfera anóxica com pressão positiva. Esta micro atmosfera sem oxigênio não é favorável ao crescimento do tipo de fungos encontrados na pintura (SELWITZ, MAEKAWA, 1998; RIZZO, 2008). O gás argônio é mais pesado do que oxigênio, portanto, espera-se que seja mais difícil para qualquer molécula de oxigênio entrar na caixa, se houver algum vazamento. As válvulas permitirão a manutenção futura da atmosfera modificada por uma manutenção regular do gás argônio. Todo o processo de irradiação foi repetido com a nova dose selecionada. A pintura foi irradiada no irradiador multi proposito do IPEN.

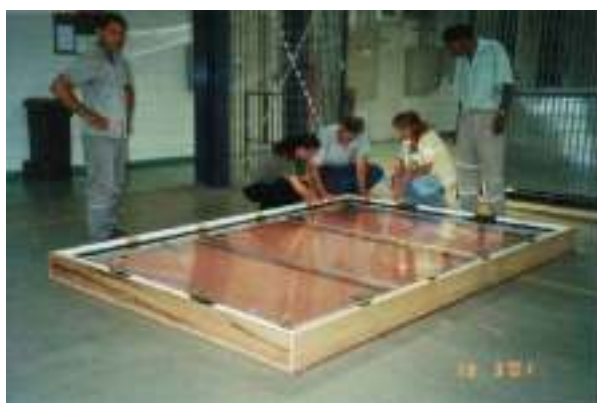
*Figura 2 – Lado de traz da pintura com a proteção de acrílico dentro da caixa de madeira forrada com isopor, sendo observada antes da primeira irradiação.*

Antes do procedimento de irradiação, a obra foi limpa. Todos os resíduos de fungos aparentes foram retirados por processo mecânico. A pintura foi colocada dentro de uma caixa acrílica, fechada hermeticamente para evitar a recontaminação após a irradiação. A caixa de acrílico com a pintura foi acomodada em uma caixa de madeira revestida com poliestireno expandido (FIG. 2). Todo este conjunto foi irradiado.

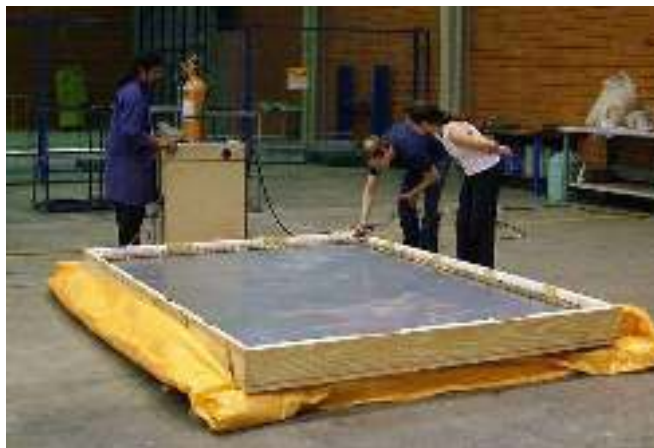
uma sonda Sniffer portátil, Detector de vazamento, Spectron 3000s, Edwards (FIG. 3). O gás hélio é mais leve do que oxigênio e é mais fácil para ele escapar se houver alguma passagem. Foi constatado que não havia nenhum vazamento. Após a verificação do vazamento do sistema, a caixa de acrílico foi aberta.

*Figura 3 – Checando o vazamento da caixa de acrílico com a injeção de gás hélio e o uso de um detector Sniffer (espectrômetro de massa).*

A possível recontaminação da pintura causada por alguma falha no selo da caixa acrílica foi verificada por uma sonda Sniffer e não foi encontrada nenhuma vazão. O sistema estava intacto. Não há evidências de que alguns espécimes novos entraram no sistema para causar um novo crescimento das colônias.

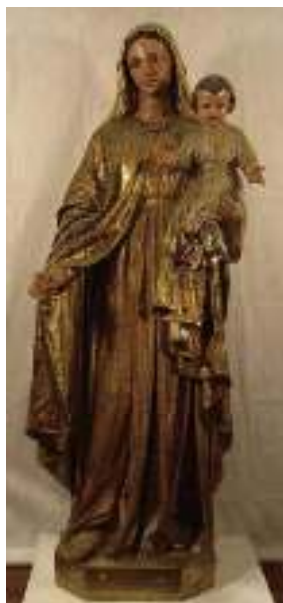
Segue abaixo um exemplo de obra sobre madeira que foi irradiada por estar atacada por termitas. É uma escultura de madeira policromada, de Nossa Senhora do Patrocínio (FIG. 4 e FIG. 5) pertencente à igreja do mesmo nome em Caldas – MG. A obra estava totalmente infestada com cupins, havia sofrido intervenções inadequadas anteriormente e estava desfigurada. Antes de qualquer procedimento de restauro, foram realizadas várias radiografias cobrindo todas as partes da obra. As radiografias revelaram que a obra se encontrava extremamente fragil com grandes vazios feitos por enormes galerias de insetos. Como se se vê na radiografia da cabeça da santa e do menino Jesus, na FIG. 6, as partes mais escuras correspondem aos locais onde houve perda estrutural da madeira, pois a mesma foi devorada pelos insetos. A obra foi irradiada no irradiador multi proposito do IPEN (FIG. 7) e restaurada adequadamente (FIG. 8).

*Figura 4 – Imagem de madeira policromada e dourada de Nossa Senhora do Patrocínio – atacada por térmitas e com intervenções inadequadas.*

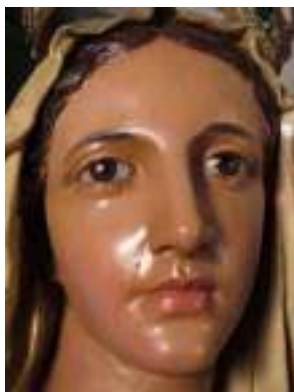
*Figura 5 – Detalhe da figura 4.*

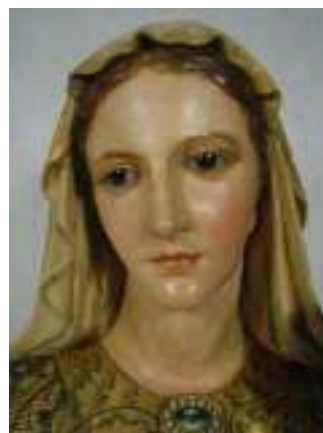
*Figura 8 – Detalhe da figura 4.*

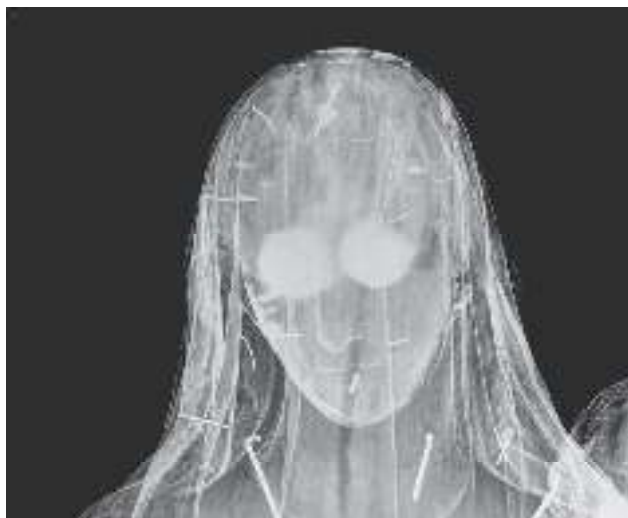
*Figura 6 – Imagem de madeira policromada e dourada de Nossa Senhora do Patrocínio – atacada por termitas e com intervenções inadequadas.*

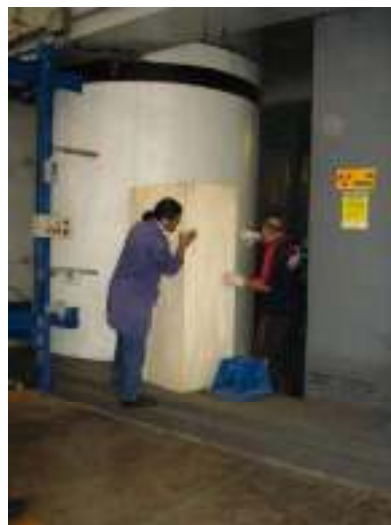
*Figura 7 – Obra sendo colocada no irradiador multi proposito do IPEN.*
