# **CENAS BÍBLICAS DO ANTIGO E NOVO TESTAMENTO: METODOLOGIA E O PROCESSO DE RESTAURAÇÃO DAS PINTURAS MURAIS DA CAPELA-MOR DA MATRIZ DE SÃO DOMINGOS DE ARAXÁ, MG**

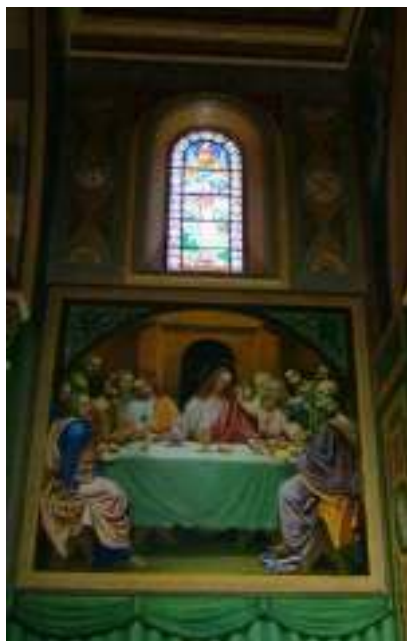
*FIG. 1: Pintura mural representando a Santa Ceia, do Novo Testamento. Fonte: Ivani Ramos, 2012.*

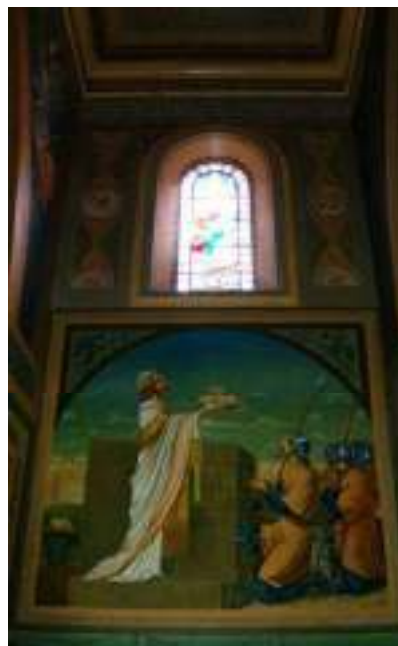
*FIG. 2: Pintura mural representando Melchisedech, do Livro do Gênesis, do Antigo Testamento. Fonte: Ivani Ramos, 2012.*
