# **CAPELA DA CEIA DO SANTUÁRIO SENHOR BOM JESUS DE MATOSINHOS: DIAGNÓSTICO DE CONSERVAÇÃO DO CONJUNTO ESCULTÓRICO**

## **Parâmetros norteadores da pesquisa e Delimitação do Diagnóstico**

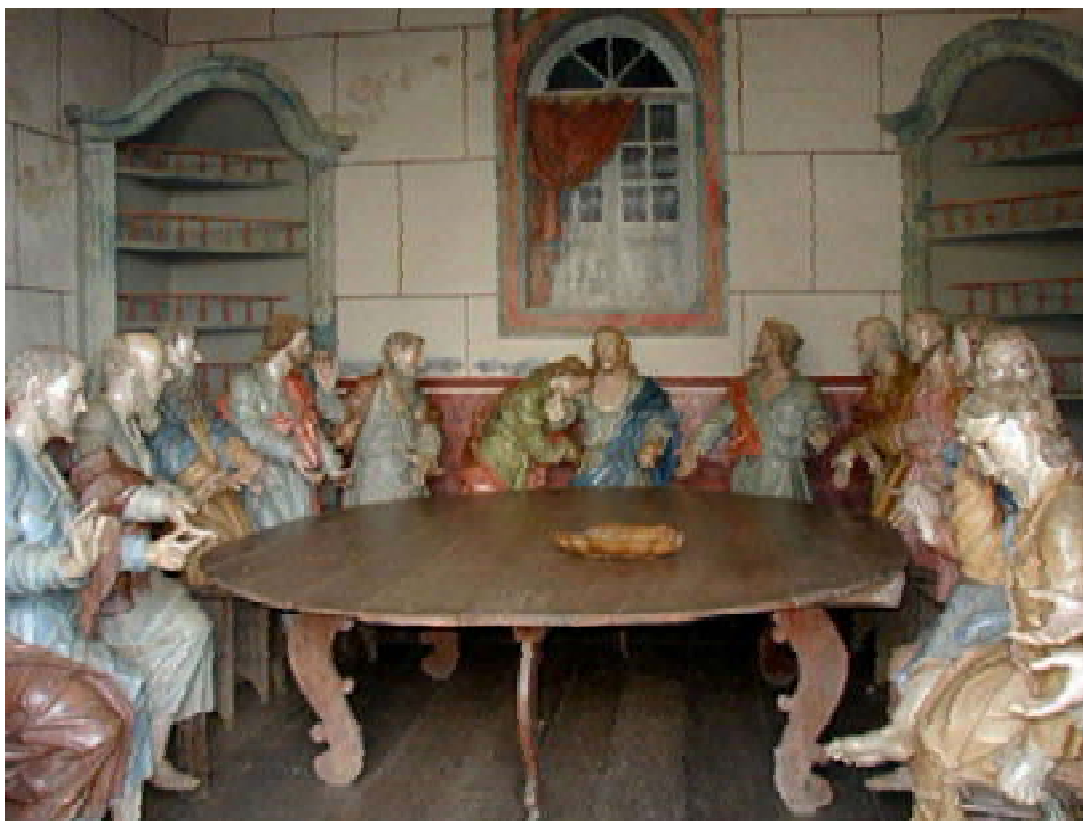
*Figura 1: Ceia, interna. Foto: Lucienne Elias.*

A cena trata do motivo Iconográfico: "Enquanto ceavam tomou Jesus o pão (e disse): Este é meu corpo" – Mateus c. 6, v.27, (FIG.1), remetendo também ao momento em que Jesus anuncia: "Em verdade vos digo, um de vós irá me trair", alusão percebida pela gestualidade de cada obra representada<sup>3</sup>.
