# RESTAURAÇÃO DE UMA RÉPLICA EM GESSO PERTENCENTE À COLEÇÃO DA ESCOLA DE ARQUITETURA E URBANISMO DA UFMG

**Vanessa Taveira de Souza**  
Arquiteta-Conservadora  
taveiravanessa@yahoo.com.br

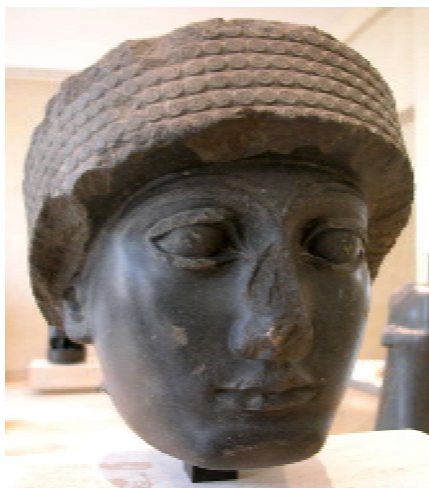
*Figura 3: Escultura original. Fonte: Autora (2012)*

Em relação ao seu estado de conservação a escultura encontrava-se com problemas de suporte, a cabeça estava separada da base retangular. Em sua parte interna, foi verificada uma poeira superficial, teias de aranha e excremento de insetos, provavelmente de baratas. No bloco da cabeça havia perdas na face esquerda, no nariz, na região da aba inferior e superior do acessório da cabeça (chapéu) e todas elas após análise comparativa entre réplica e original (FIG. 3) estavam presentes em ambas, por isso não seria necessária
